## 1 「すべり」に関する不具合事例と要因及び対策

# 6 トラブルシューティング 2

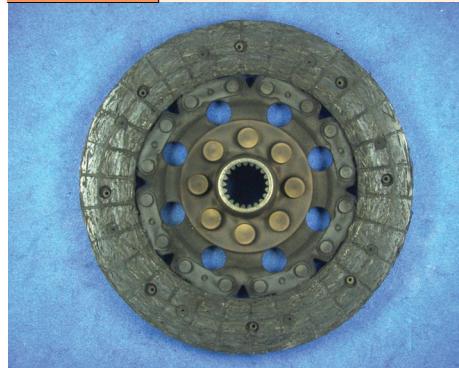
フェーシングが磨耗している

ディスク要因	カバー要因	他の要因
要因	登坂時の半クラッチの多用、2速発進多用、過度のシフトダウン等によりフェーシングが焼き付きを起こしたかフェーシング磨耗寿命。		
要因元	運転方法 (半クラッチ／2速発進多用／過度のシフトダウン)		
対策	<ul style="list-style-type: none"> <li>●運転方法を改善する</li> <li>●ディスク、カバーを新品に交換する</li> </ul>

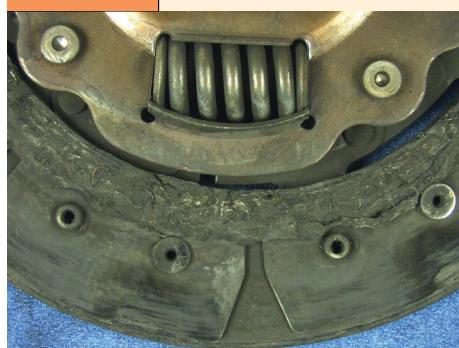
フェーシングが破損している

ディスク要因	カバー要因	他の要因
要因	シフトミス(4、5速走行時に1速もしくは2速に入れる)等の急激なトルク変動によりフェーシングがバーストしている。または、半クラッチ多用等によりフェーシングが焼き付いた状態で走行し、バーストした。		
要因元	運転方法		
対策	<ul style="list-style-type: none"> <li>●運転方法を改善する</li> <li>●ディスク、カバーを新品に交換する</li> </ul>

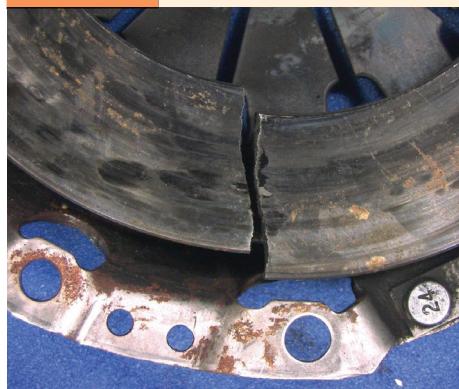
**現 象** ダイアフラムスプリングの押付力が弱い

ディスク要因	カバー要因	その他の要因
要因		ダイアフラムスプリングが熱へたりによりバネ機能が低下している。 または、謝って指定品番より小さい品番を装着してしまっている。	
要因元		運転方法、選択時不注意、メーカー梱包ミス	
対策	<ul style="list-style-type: none"> <li>●運転方法を改善する</li> <li>●ディスク、カバーを新品に交換する</li> <li>●カバーを正しい品番と交換する</li> <li>●化粧箱ラベルと現品品番が同じものに交換する</li> </ul>

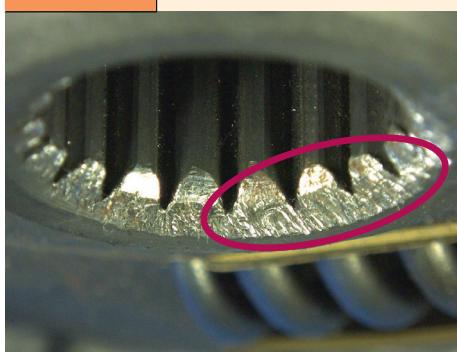
スプライン部にコジリ傷がある

ミッション取付時にインプットシャフトでスプラインにコジリ傷がつき摺動不良もしくはディスクプレートを変形させてしまい振れが大きくなっている。

- ディスク、カバーを新品に交換する
- ミッション取付時の芯出しを確実にする

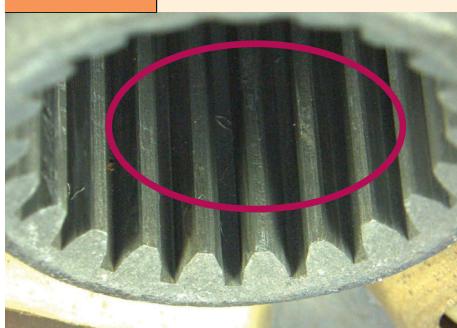
スプライン部へのグリス未塗布もしくは枯渇がある

クラッチディスク取付時にスプラインにグリスを塗布しなかったか量が少なく摺動不良を起こしている。

- ディスクスプライン部にグリスを塗布する

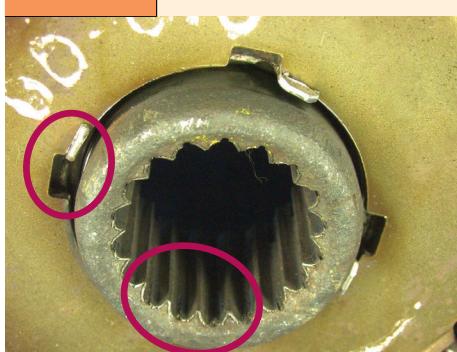
ディスクが変形している

クランクシャフトとインプットシャフトの芯ズレによる8の字回転でディスクが変形しクラッチ切断時も動力が伝わってしまっている。

- ディスク、カバーを新品に交換する
- ミッション取付時の芯出しを確実にする

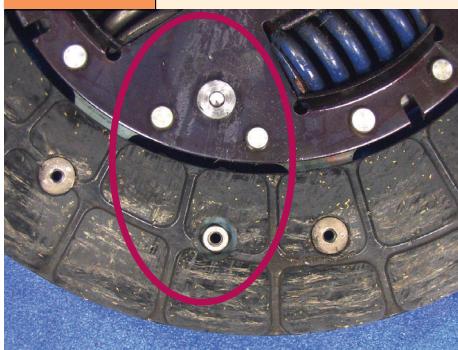
フェーシング摩擦面に油等が付着している

ディスク要因	カバー要因	その他の要因
要因	交換作業時に油の付着した手でフェーシングを触ったもしくはスプリングリスがにはみ出て遠心力でフェーシングに付着している。		
要因元	取付時不注意		
対策	<ul style="list-style-type: none"><li>●ディスクを新品に交換する</li><li>●フェーシング部への油付着に注意する</li></ul>

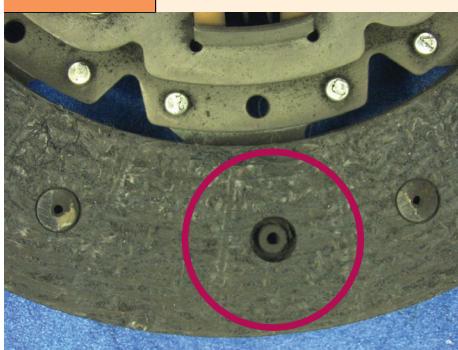
フェーシング摩擦面が焼付きにより熱劣化している

ディスク要因	カバー要因	その他の要因
要因	登坂時の半クラッチや2速発進多用、過度のシフトダウン等によりフェーシングが焼け付きを起こしたかフェーシングが磨耗寿命になっている。		
要因元	運転方法		
対策	<ul style="list-style-type: none"><li>●運転方法を改善する</li><li>●ディスク、カバーを新品に交換する</li></ul>

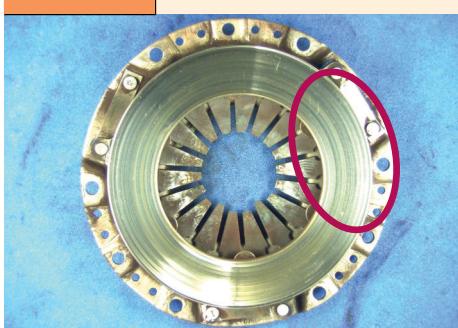
プレッシャープレート摩擦面の異常が見受けられる

ディスク要因	カバー要因	その他の要因
要因	プレッシャープレート摩擦面が鏡面化している。(表面がつるつるになりフェーシングに使われているゴムに引っ掛かる)		
要因元	取付時確認不足		
対策	<ul style="list-style-type: none"><li>●カバーを新品に交換する</li><li>●ディスク交換時にはカバーも同時交換する</li></ul>

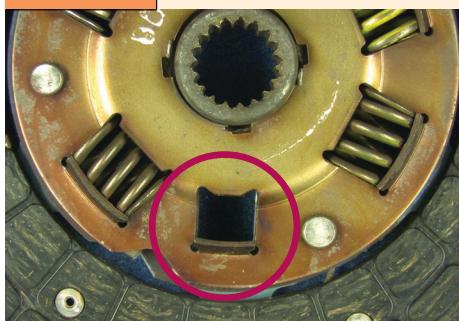
ディスク構成部品が破損している①

ディスク要因	カバー要因	その他の要因
要因	クランクシャフトとインプットシャフトの芯ズレ等によりディスクが破損しスプリング等の部品が飛出してしまっている。		
要因元	取付時不注意		
対策	<ul style="list-style-type: none"> <li>●ディスク、カバーを新品に交換する</li> <li>●ミッション取付時の芯出しを確実にする</li> </ul>

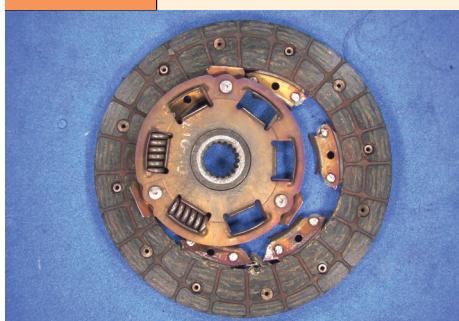
ディスク構成部品が破損している②

ディスク要因	カバー要因	その他の要因
要因	芯ズレを要因とするディスクスプリングの折損によりエンジン動力がミッションに伝えられていない。		
要因元	取付時不注意		
対策	<ul style="list-style-type: none"> <li>●ディスク、カバーを新品に交換する</li> </ul>

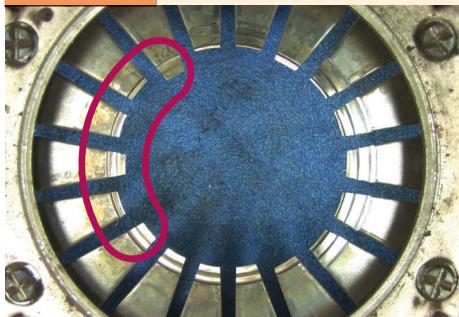
ダイアフラムスプリング先端の異常摩耗が見受けられる

ディスク要因	カバー要因	その他の要因
要因	クラシックシャフトとインプットシャフトの芯ズレ、ペアリングの芯ズレによりダイアフラムスプリング先端部が摩耗してしまいペアリングが円滑に回らない。		
要因元	取付時不注意		
対策	<ul style="list-style-type: none"> <li>●カバーを新品に交換する</li> <li>●ペアリングの芯出しを確実にする</li> </ul>
