ガスケットのご使用方法について

1 ウォーターポンプの構造

3 主なクレーム発生メカニズム

4 ウォーターポンプの不具合事例

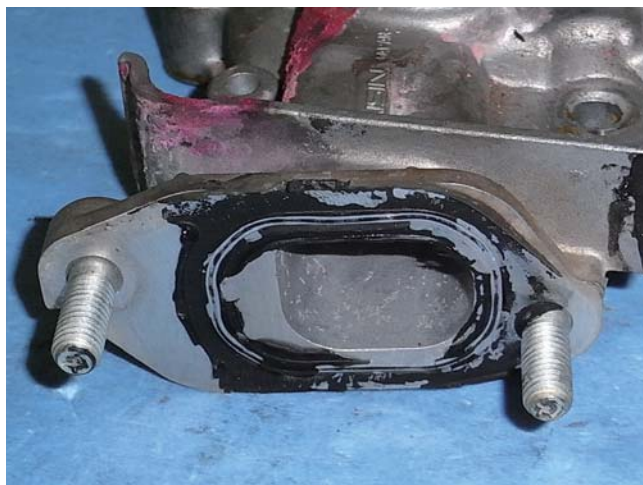
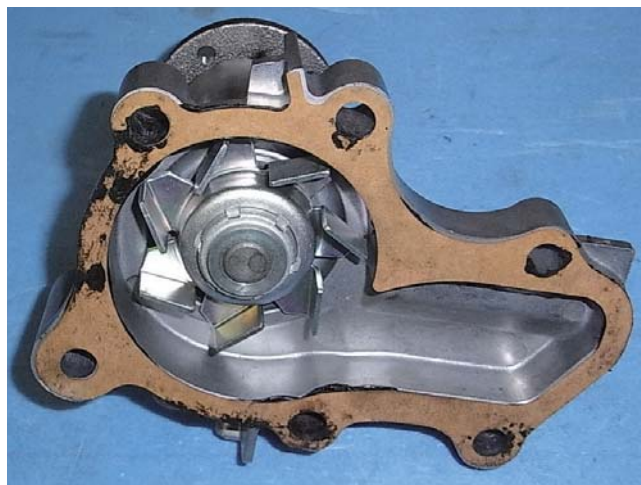
不具合事例その1…ガスケット仕様に液状ガスケット使用

ガスケット仕様・Oリング仕様は付属のガスケット、Oリングをご使用ください。
液状ガスケットを併用した場合は水漏れ等の重大なトラブルの原因となります。

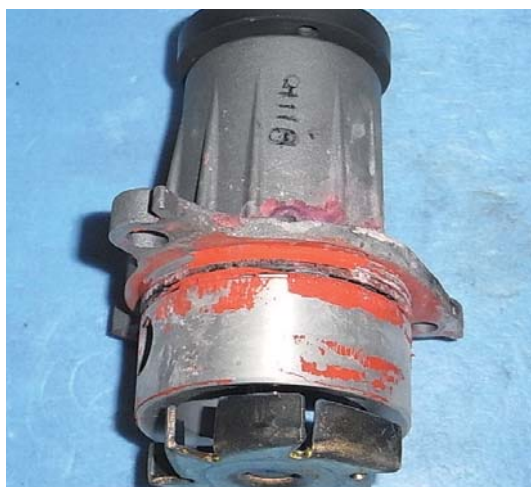
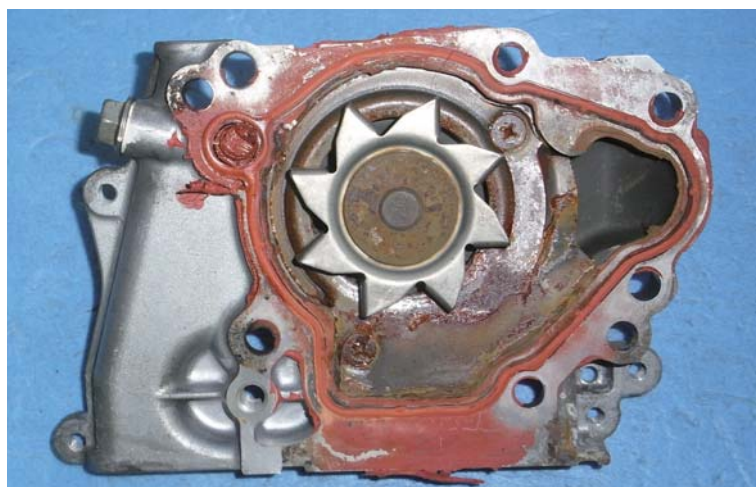
不具合事例その2…Oリング仕様に液状ガスケット使用

液状ガスケットを併用する事により

液状ガスケットの破片が内部に侵入

メカニカルシール内部に侵入

メカニカルシール面に汚れが付着し摩耗

冷却水漏れ発生

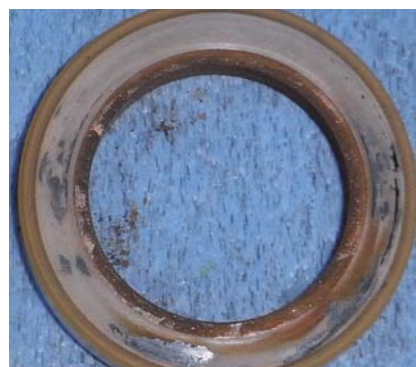
液状ガスケットが侵入し
摩耗したシール面

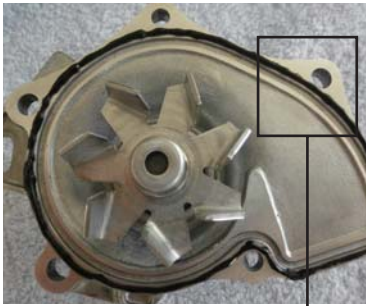
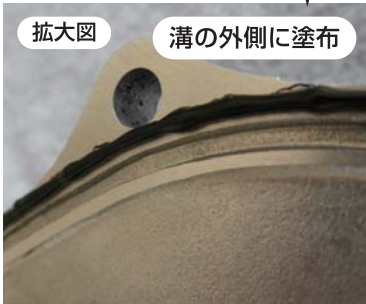
良い例

○ 良い例: エンジン取付面断面図

液状ガスケット塗布位置

液状ガスケットをシール溝の外側に塗布する事により、合わせ面は下記の様にシールされます。

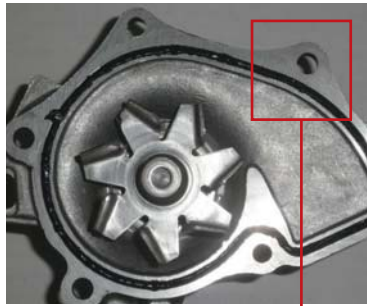
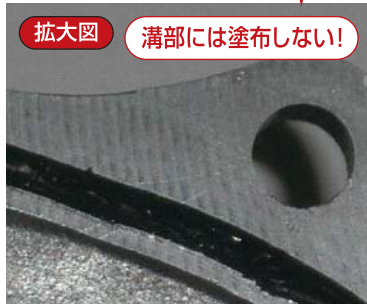
悪い例

× 悪い例: エンジン取付面断面図

液状ガスケット塗布位置

液状ガスケットをシール溝に直接塗布する事により、合わせ面からポンプ内部へ液状ガスケットがはみ出し、水漏れを起こす破片が形成されます。

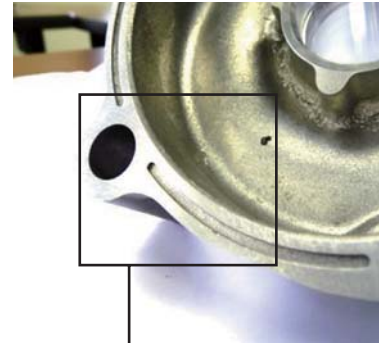
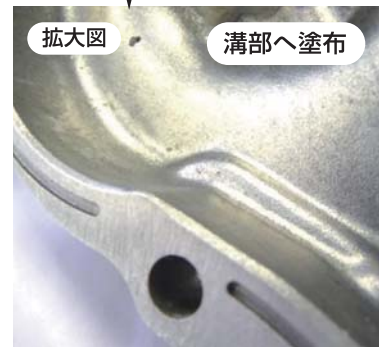
日産向けの場合

エンジン取付面断面図

液状ガスケット塗布位置

液状ガスケットをシール溝に塗布する事により、合わせ面の切欠き部で余分なガスケットが保持され下記の様にシールされます。

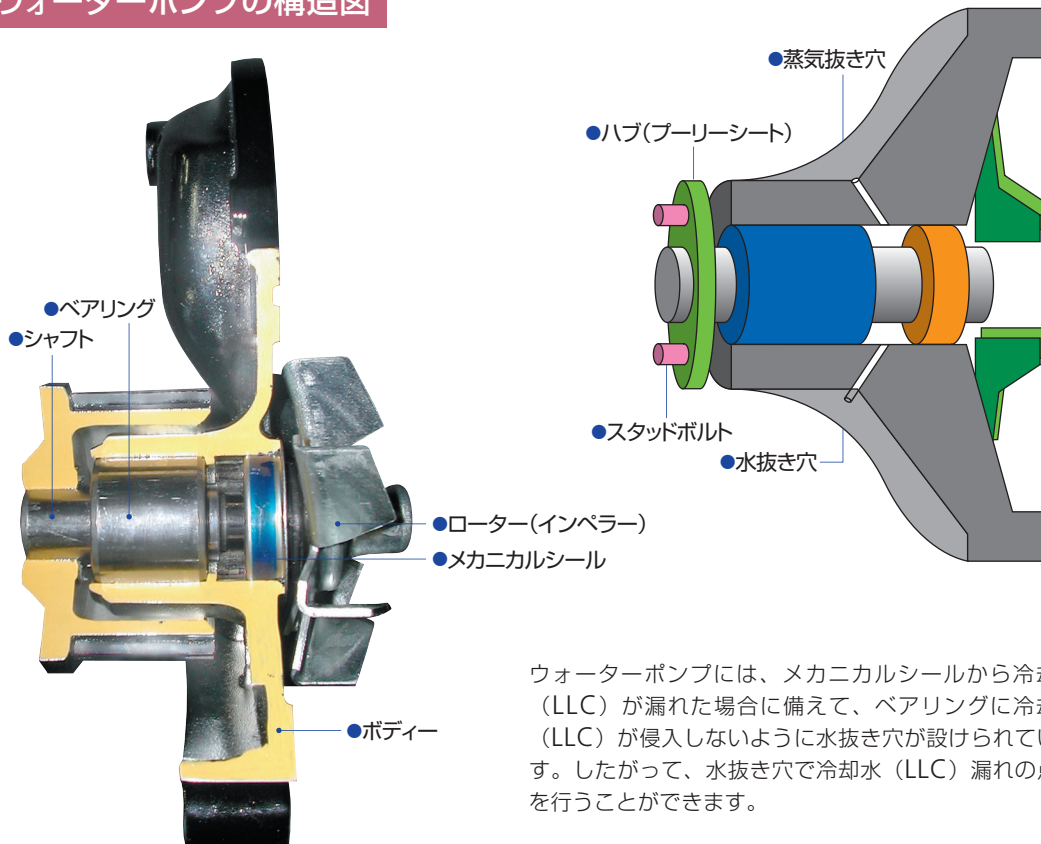
ウォーターポンプの構造図

ウォーターポンプは、ポンプボディにベアリングを介してシャフトが取り付けられ、その先に渦巻き型のポンプローターが取り付けられています。シャフトにはベアリングとメカニカルシールが取り付けられ、円滑に回転させると同時に冷却水(LLC)漏れを防止します。

ウォーターポンプには、メカニカルシールから冷却水(LLC)が漏れた場合に備えて、ベアリングに冷却水(LLC)が侵入しないように水抜き穴が設けられています。したがって、水抜き穴で冷却水(LLC)漏れの点検を行うことができます。

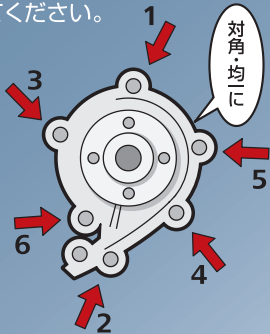
4

ボルトの取付けは自動車メーカー指定トルクにて対角・均一に取付けてください。

なぜ? 取付面からの水洩れ防止

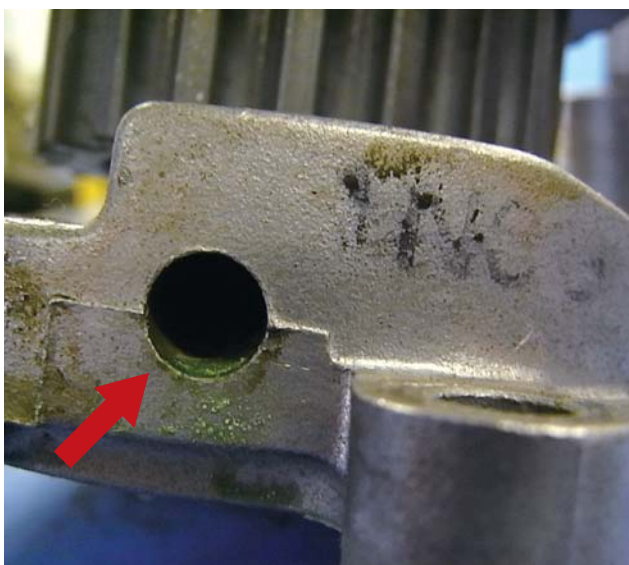
良品

水抜き穴の漏れ良品、不具合品の比較

漏れた跡はあるが、一時的に漏れた跡で漏れた跡が乾いている状況。

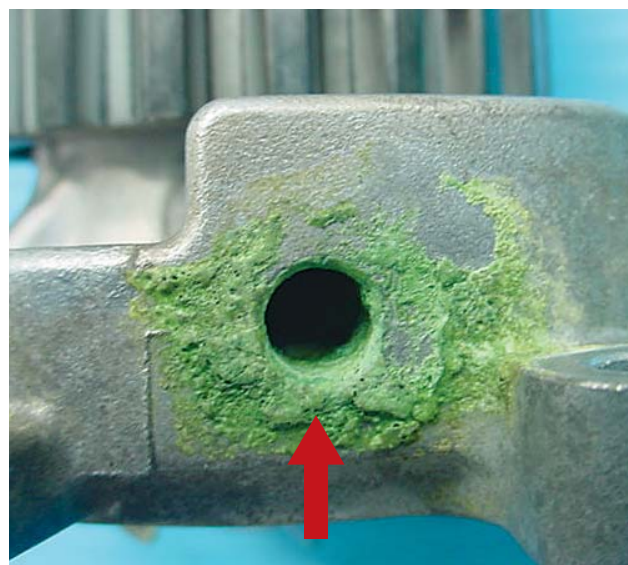
不具合品

水抜き穴に、にじみ程度の跡が乾いて付いている状態であれば正常です。但し、漏れ跡が常に濡れていたり、1ヶ月程度でリザーバータンクの冷却水が明らかに減少している場合は水漏れの可能性があります。

冷却水の汚れによる、冷却水中のゴミ、スラッジ等がメカニカルシール摺動面に噛み込み、シール摺動面を摩耗させシール性が低下、水漏れに至ります。

漏れた跡が大きく、漏れた跡が常に濡れていたり、ポタポタ漏れている。

取付けの際、古いポンプを付けた状態で、ラジエーターの水を2～3回入替え、3分程度エンジンを回しスラッジを洗い流す。

メーカー指定濃度及び指定量でのLLC定期交換をお願いします。

ガスケットが付属されている製品については、液状ガスケットは使用しないで下さい。液状ガスケット使用については、水室内にはみ出さない様に取付面に均一に塗布してください。

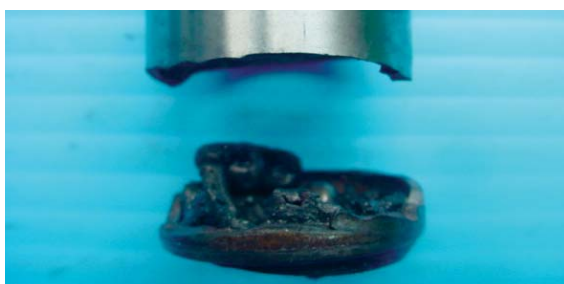
ベアリング破損

- ・ウォーターポンプボデー破損
- ・ウォーターポンプベアリング部破損

- ・ファンカップリング装着不良（偏心大）
プーリーシートとプーリーを取り付ける際に異物を噛込む事により、偏心を起こし軸部に過度の力が加わることにより、ベアリング及びボデーの破損の原因となります。

- ・プーリーシート、プーリーの座面汚れ、異物を十分に取り除いて再組付け下さい。
- ・ウォーターポンプ交換時、基本的にファンカップリングについても新品への交換をおすすめします。

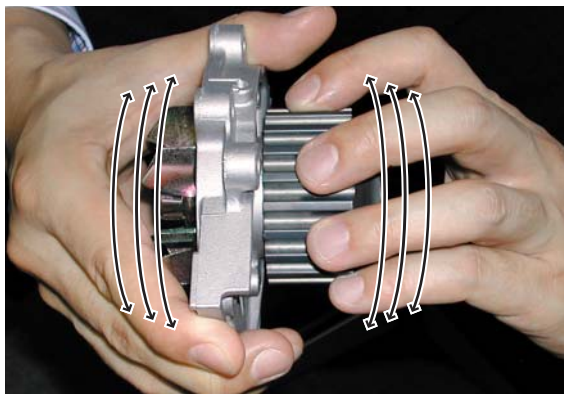
1.乾燥状態での空回しをしないでください

取付前に、メカニカルシールが乾燥した状態で、故意にプーリーシートを手回し（空回し）するとメカニカルシールカーボン部（新品は柔らかい）がセラミック表面に擦り付き、表面がカーボン×カーボン（カーボン転移）状態となり異音（鳴き）が発生する可能性があります。

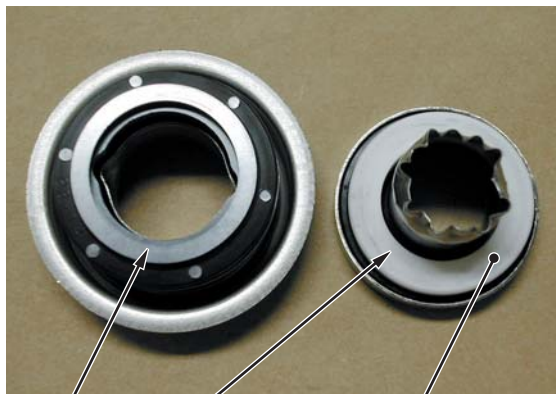
2.メカニカルシール分解図

カーボン部 セラミック部 乾燥した状態で手回しをくり返すと、セラミック部にカーボンが付着し異音が発生する可能性があります。
